Fu Shan Hai

Miljöuppföljning av saneringsinsats

För Räddningsverket

2007-07-09

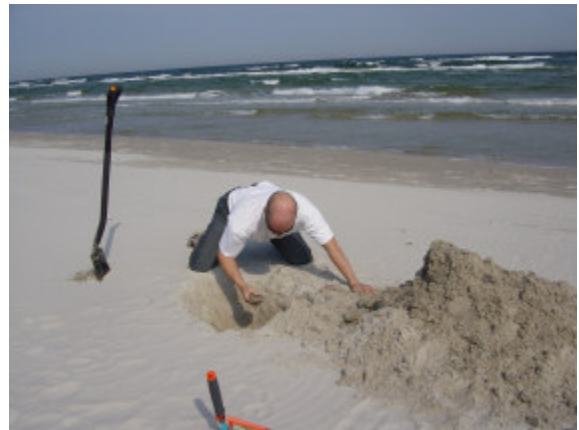
Viktiga resultat är att ingen olja påträffats, varken i eller på stränderna, och stränderna anses vara fullt återställda.

Figur 7. Har olja penetrerat stranden? (2007-06-07)

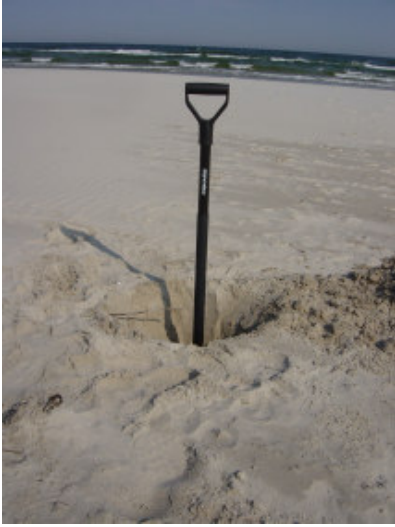
Figur 12. Spade i grävt hål. (2007-06-07)

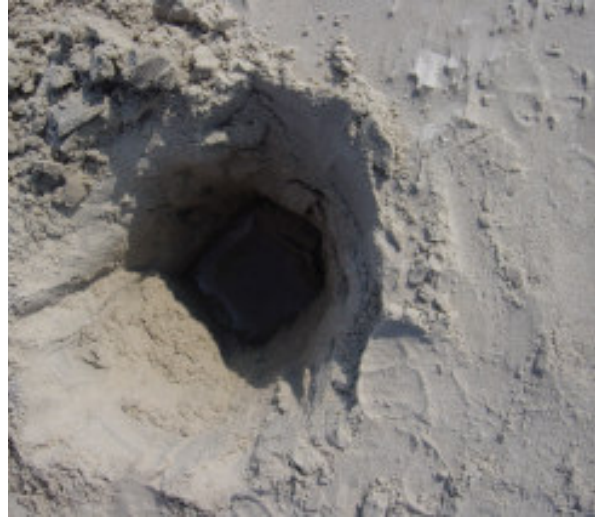
Figur 13. Hål, 300 m Söder om Sandhammaren (2007-06-07)

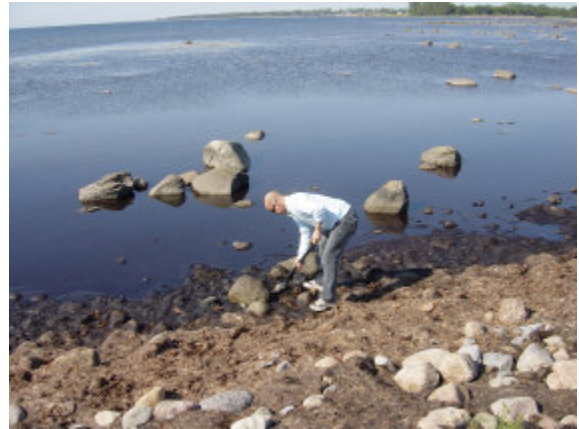
Utbredning? (<i>bifoga fotodokumentation</i>)				
Ingen olja				
Oljetyp? <i>(markera vald ruta med X)</i>	Fast	klibbig		Anmärkning: Ingen olja
		Ej klibbig		
	Lös	Klibbig		
		Ej klibbig		
Mängd olja? <i>(markera vald ruta med X)</i>	A. Ingen synlig olja X	B. Inte mer än områdets bakgrunds-frekvens	C. Ej avgivande skimmer till omkring-liggande vatten	D. Olja skavs ej av vid kontakt
	E. Olja förekommer men förväntas inte ge skada		F. Mer olja än vad som är lämpligt att lämna kvar. Stranden måste saneras igen.	Anmärkning:
Penetration i strandmaterial? (<i>bifoga fotodokumentation</i>)				
Nej				
Påverkan på ekologiska värden				
På land? (<i>ex. vadarfåglar, fysisk skada från motorfordon vid sanering</i>)		I skvalpzonen? (<i>ex. blåmussla, blåstång</i>)		
Ingen		Ingen		
Fortsättningsstudie: (<i>ange metod och vem som utför studien</i>)				
Ingen				
Övrig fakta

Figur 17. Finns olja under stenarna? (2007-06-08)

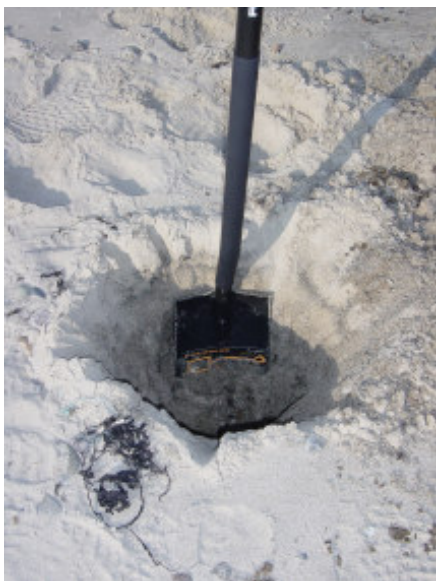
Figur 32. Grävt hål, skillinge (2007-06-07)

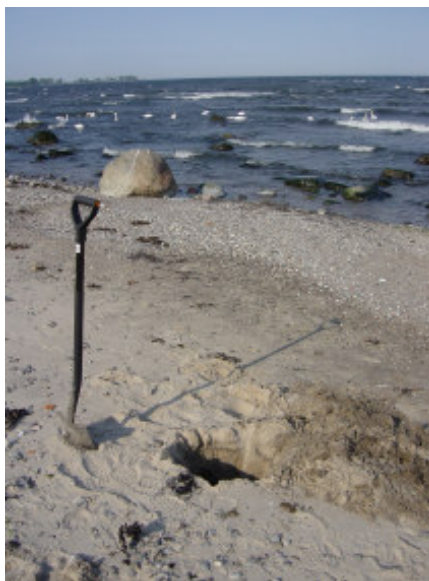
Figur 33. Hål i stranden, Skillinge (2007-06-07)

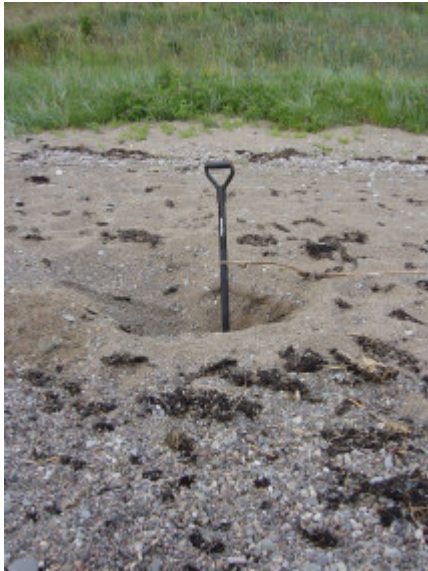
Figur 36. Hål i stranden, Löderup (2007-06-07)

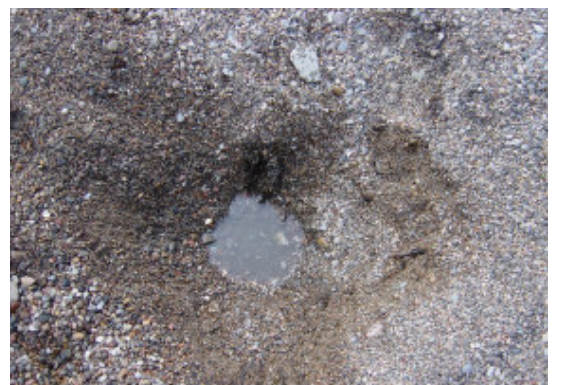
Figur 41. Grävt hål (2007-06-07)
